Naprawa FT-817

Uszkodzenie R1235 - brak +13,8V na pinie 1 gniazda ACC

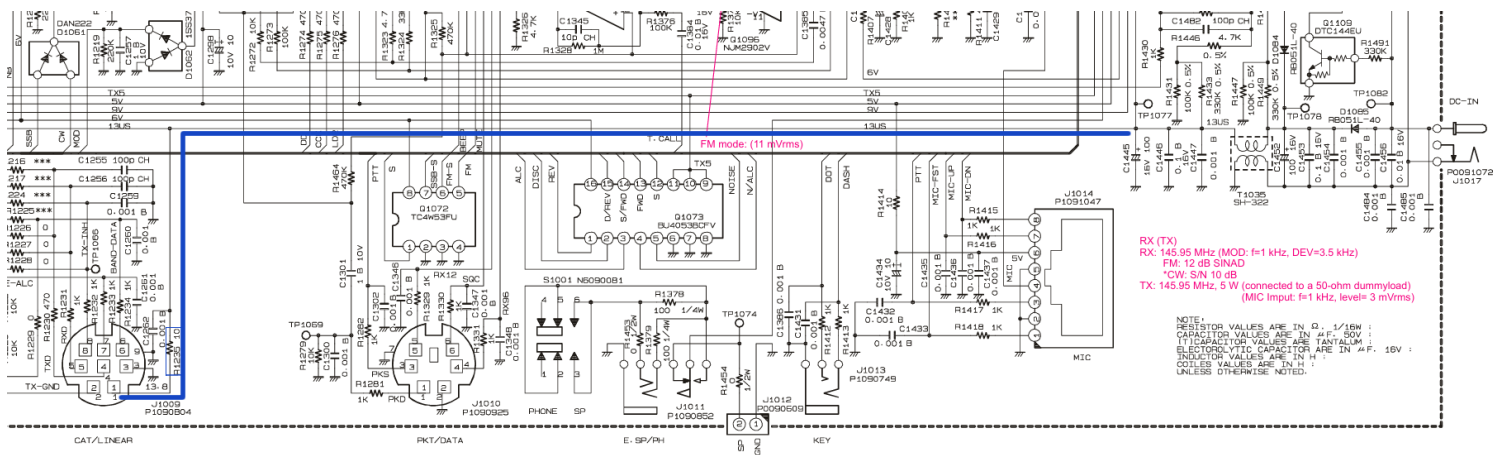
Odpowiedni fragment schematu z zaznaczonym fragmentem dotyczącym doprowadzenia napięcia do pinu 1 gniazda ACC jest pokazany poniżej:

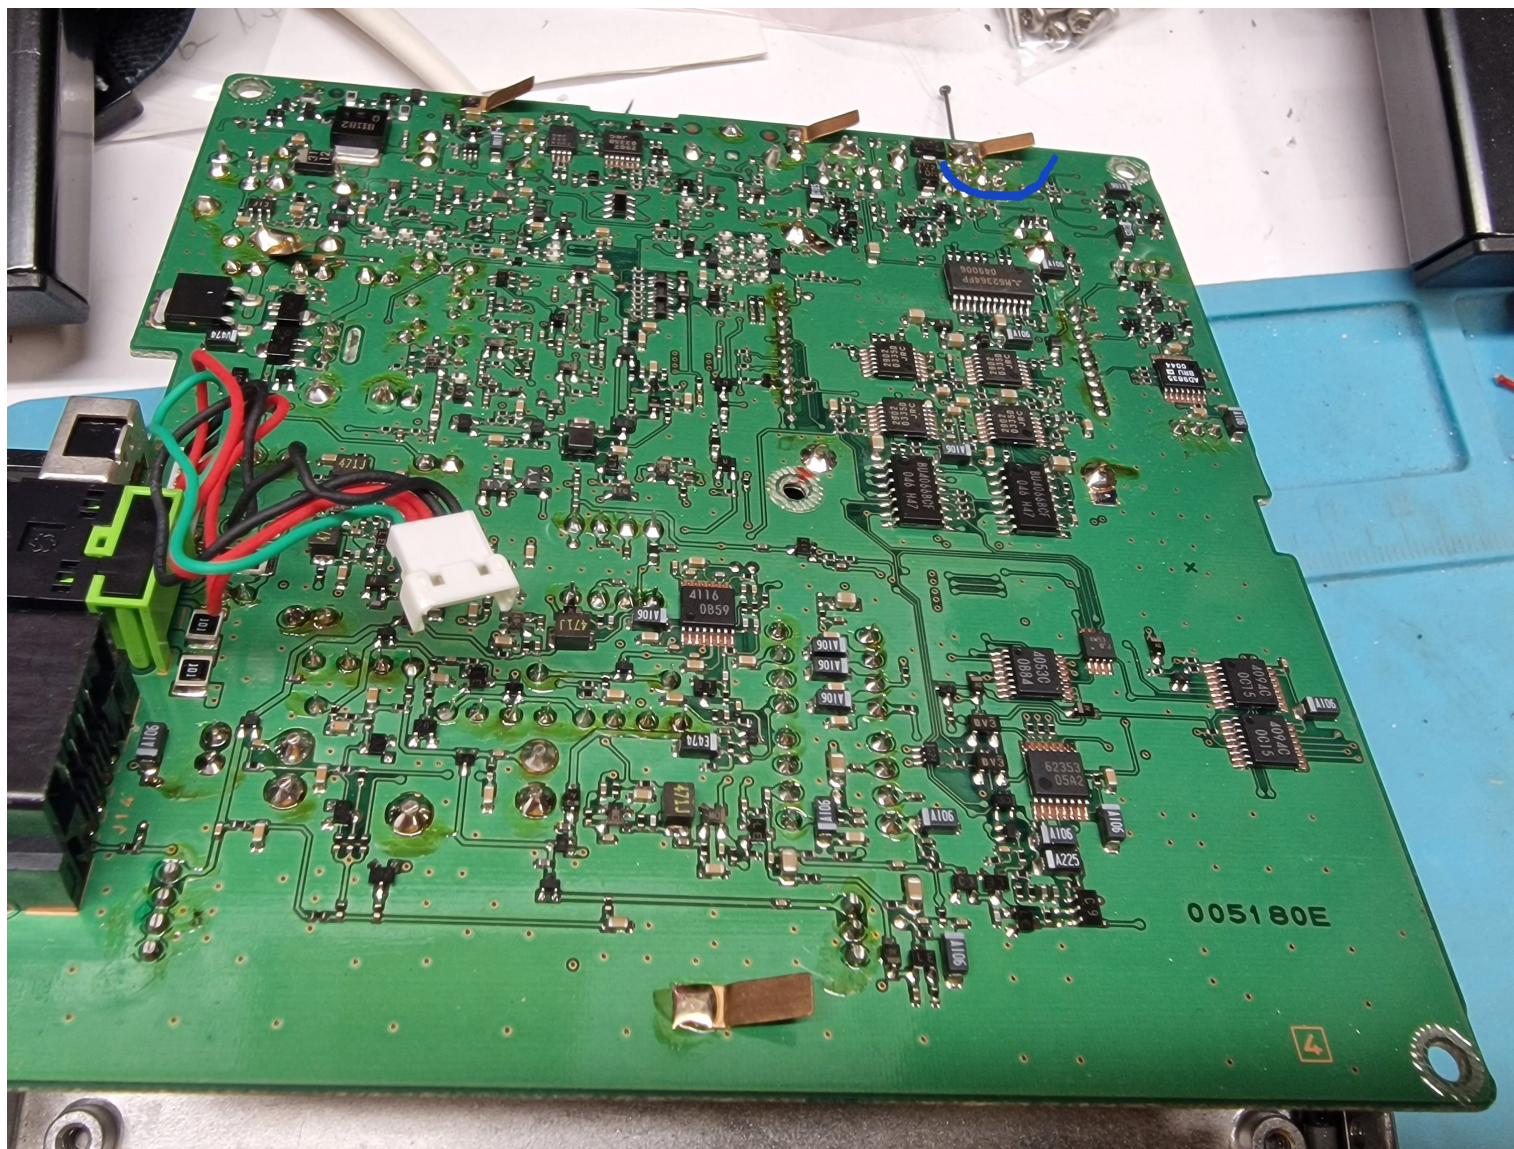
Musiałem ją wymontować, bo interesujące nas elementy znajdują się na spodzie.
Po delikatnym demontażu mamy taki widok jak na poniższym zdjęciu.
Uszkodzony opornik zlokalizowałem w rejonie zaznaczonym na niebiesko (prawy górny róg).
Widoczny jest też numer wersji w prawym dolnym rogu.
Generalnie płytki różnią się ostatnią literą oznaczenia numeru wersji.

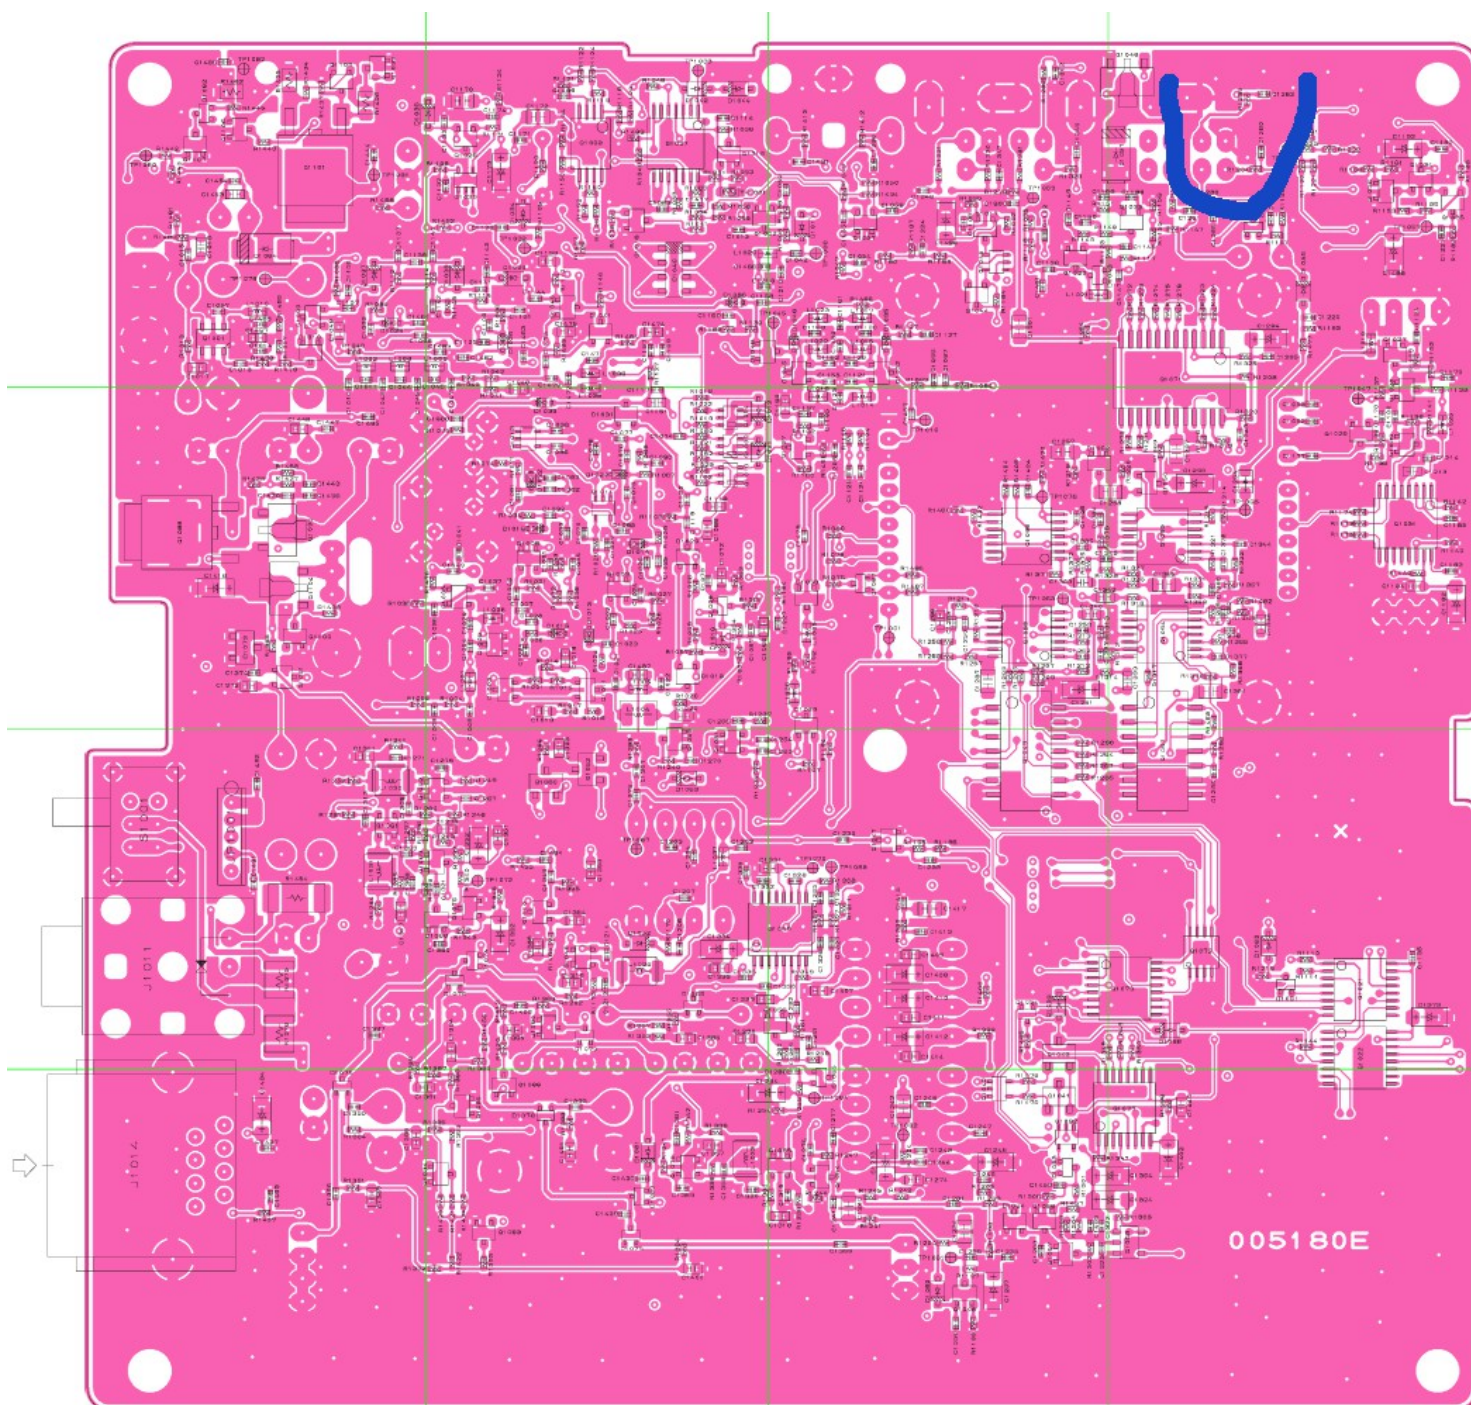
Tu również zaznaczyłem na niebiesko obszar w którym należy szukać uszkodzonego opornika. Znajduje się on blisko punktów lutowniczych gniazda ACC.

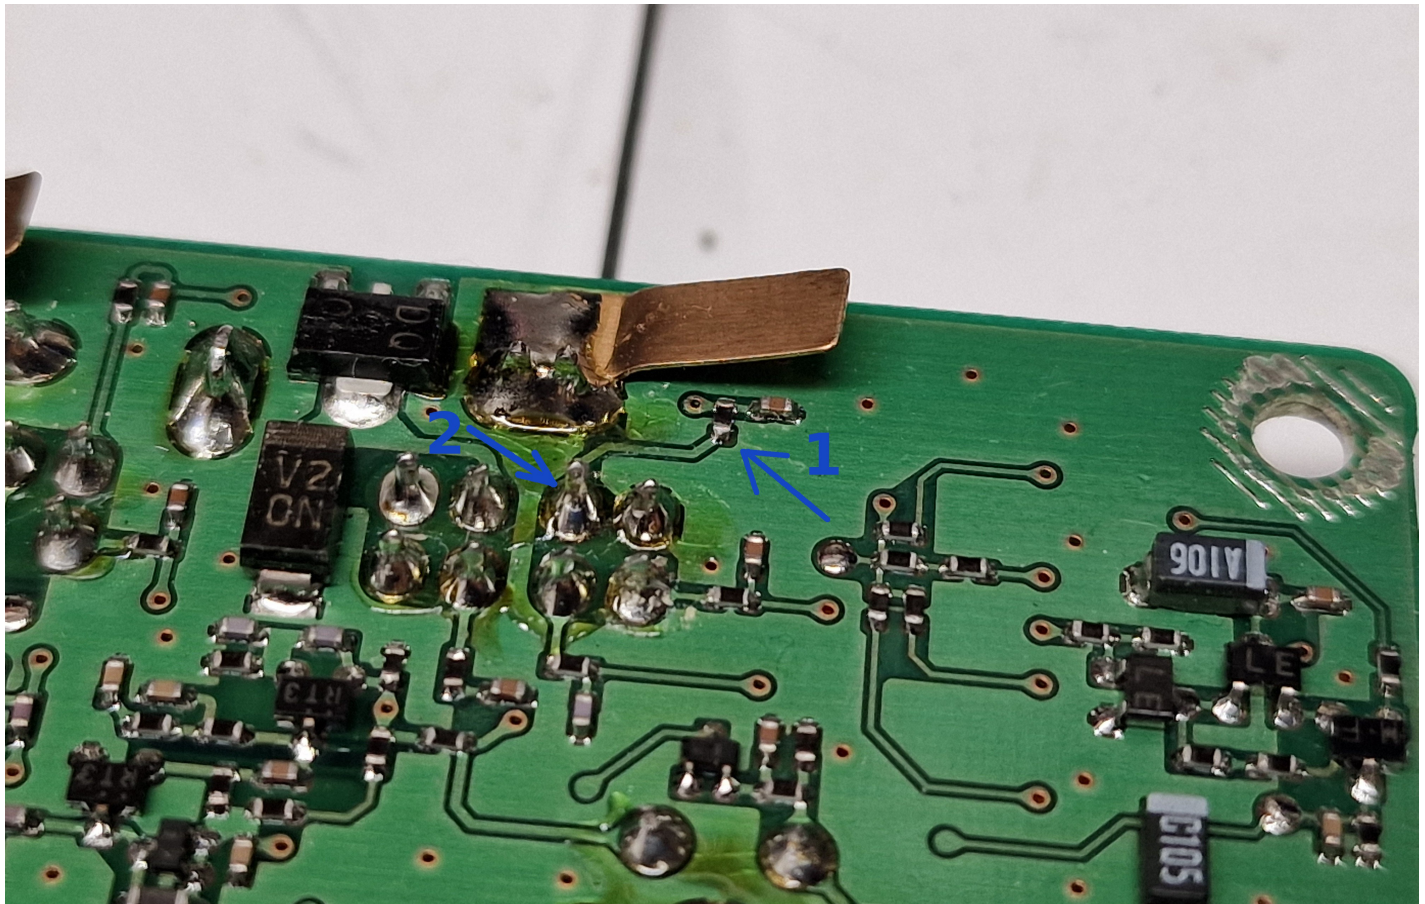
Jak widać powyżej, element 0402 (opornik oznaczony jest niebieską strzałką z numerem **1**) ze względu na swoją wielkość nie jest łatwy do wylutowania, a tym bardziej do wlutowania. Musimy więc podłączyć się z nowym opornikiem do nóżki nr 1 gniazda ACC (punkt lutowniczy oznaczony na powyższym zdjęciu niebieską strzałką z numerem **2**) oraz trzeba znaleźć punkt zasilania radia. Ze schematu wynika, że to będzie gdzieś w okolicy kondensatora C1445. Najwygodniej byłoby podłączyć się do jego plusa. Okazuje się, że kondensator ten łatwo jest zlokalizować - to środkowy z szeregu żółtych kondensatorów elektrolitycznych widocznych na zdjęciu ze strony 2. Oznaczony jest co prawda jako C445, ale jak wynika z rysunku na schemacie serwisowym, mówimy o tym samym elemencie. Ścieżka jest dodatkowo wyraźnie zaznaczona, że jest to zasilanie **+** (punkt pomiarowy TP1077).

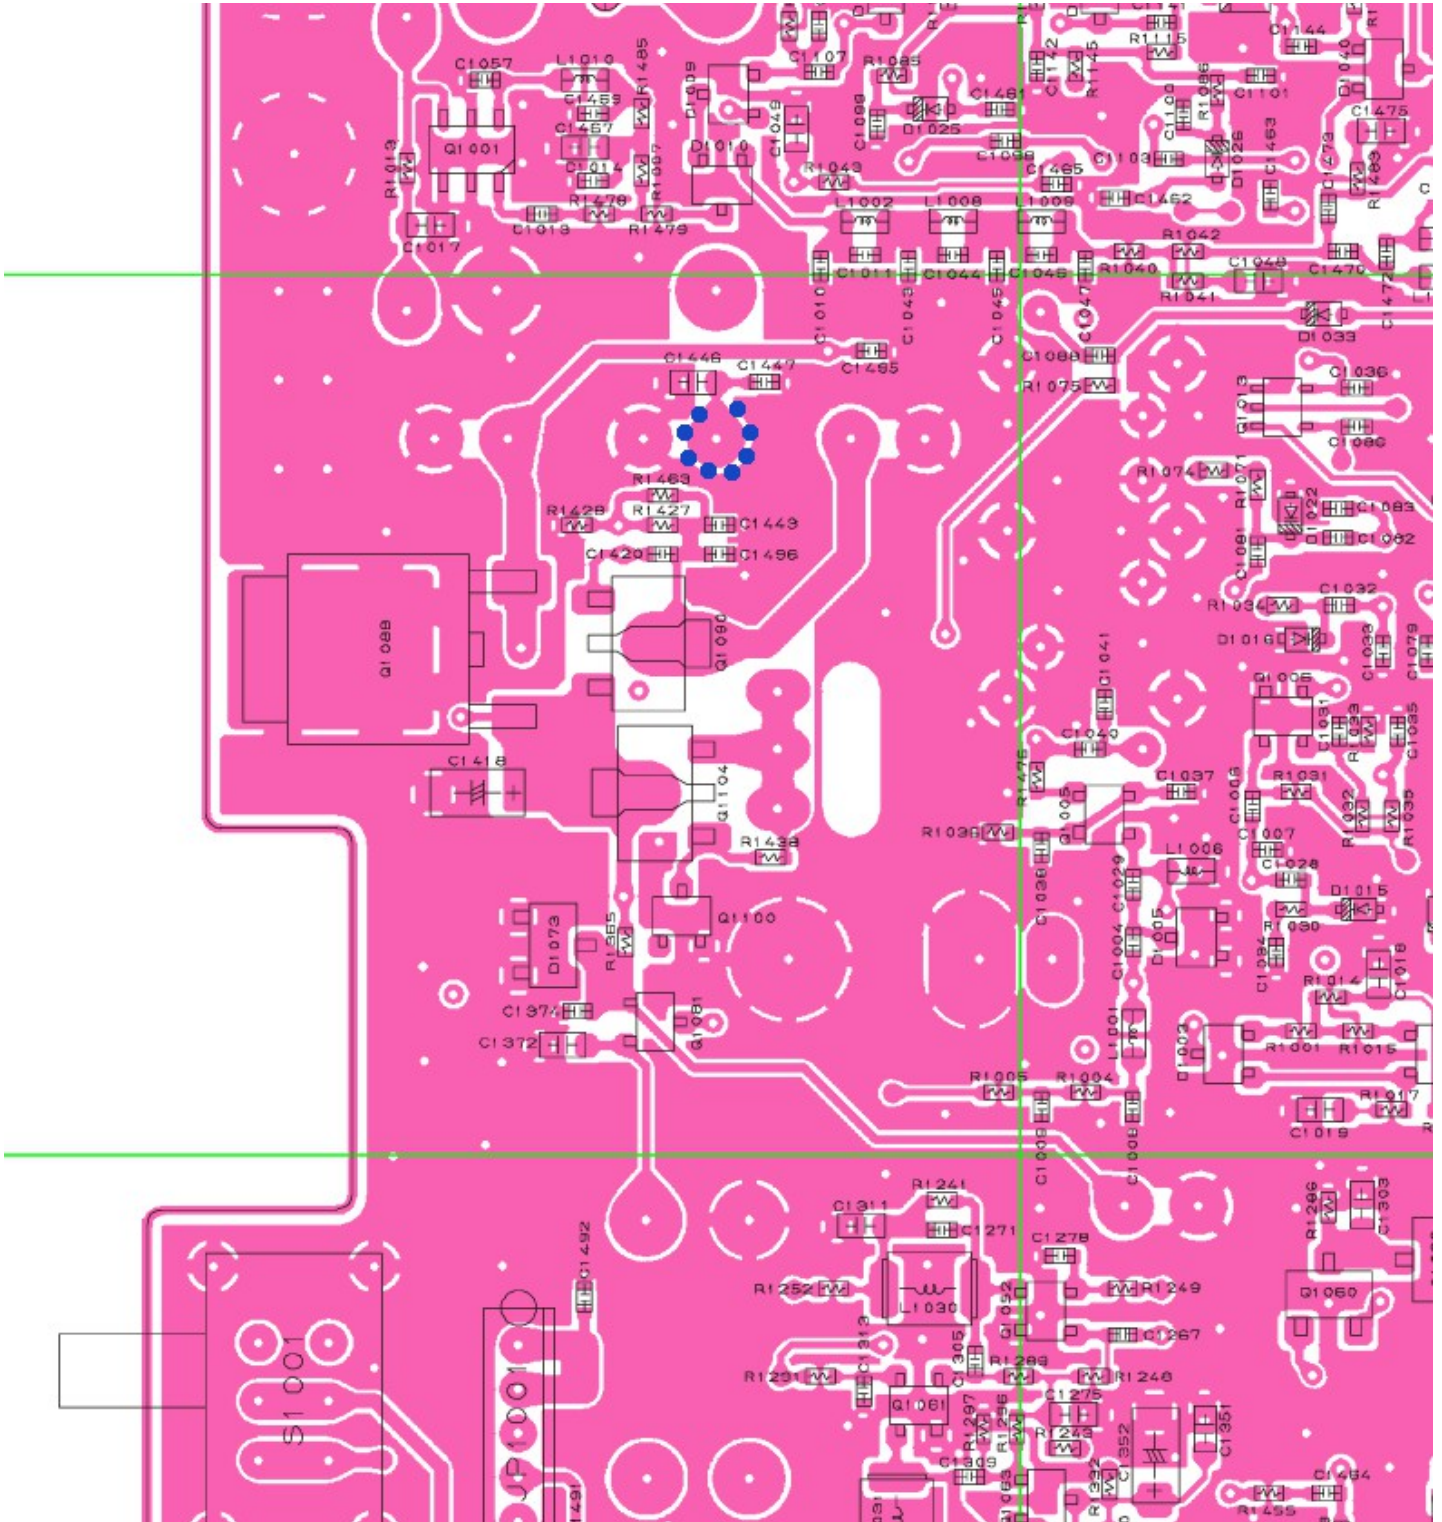
Skoro jest to wierzchnia strona płytki, poszukajmy tego punktu pod spodem – z drugiej strony płytki. Z rysunku w instrukcji serwisowej stosunkowo nietrudno namierzyć interesujący nas punkt.

Stąd wynika, że wystarczy połączyć znalezione dwa punkty ze sobą, wklejając niejako „po drodze” pomiędzy nie opornik 10 omów.
